چهارمین کارگاه فنی ارزیابی عملکرد سیستم‌های آبیاری و زهکشی

ارزیابی فنی وضعیت توزیع آب در شبکه آبیاری و زهکشی تجن در

سال زراعی ۱۳۸۲

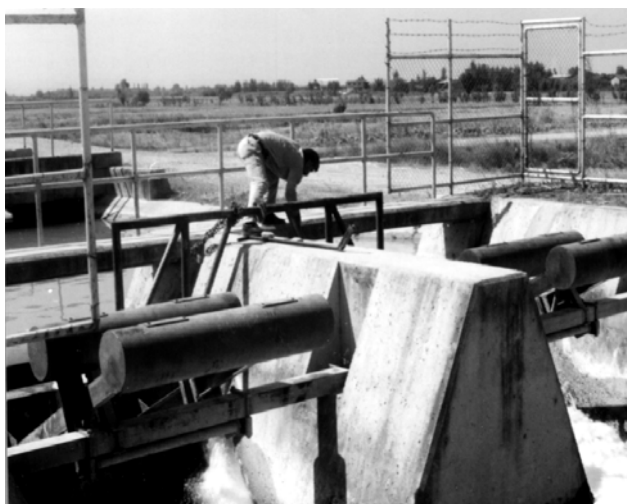
شکل ۲. تغییر در میزان باز شدگی دریاچه با استفاده از قفل و زنجیر

اما متأسفانه به جهت فروش آب به صورت غیر اصولی و یا به سبب عبور جریان‌هایی متفاوت با دبی طرح، با استفاده از روش‌های غیر فنی از قبیل قرار دادن کنده‌های چوبی و یا استفاده از قفل و زنجیر اقدام به کاهش و یا افزایش میزان باز شدگی دریاچه‌ها شده است (شکل ۲). حتی در یک مورد خاص (منطقه سید محله) به جهت فروش آب خروجی از یک سرریز جانبی اضطراری برای مقاصد کشاورزی، مأمورین بهره‌برداری ناچار به تغییر در شرایط باز شدگی آمیل با استفاده از کیسه‌های شن و استفاده از زنجیر شده‌اند تا جریان مورد نظر از سرریز بطور دائم خارج شود (شکل ۳).

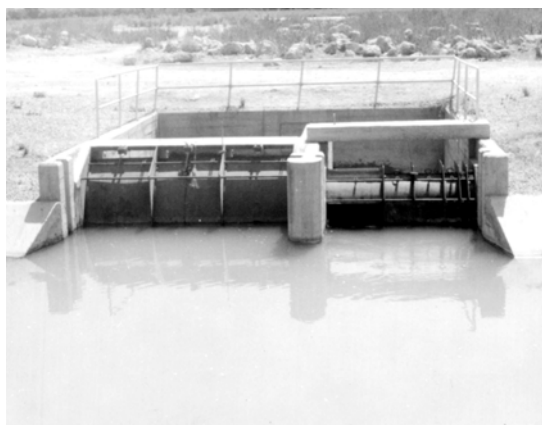
شکل ۴. آب‌گرفتگی دریاچه بر اثر پس زدن جریان

طرح اولیه مشاور جایی نداشته است و چون آبگیرها در سطحی بالاتر از تراز آبگیری مجاز قرار گرفته‌اند، با ایجاد موانعی در مسیر جریان سعی شده است تا سطح آب بالا آورده شود که این مساله موجب پس زدگی جریان و مستغرق شدن آمیل‌ها شده است (شکل ۴).

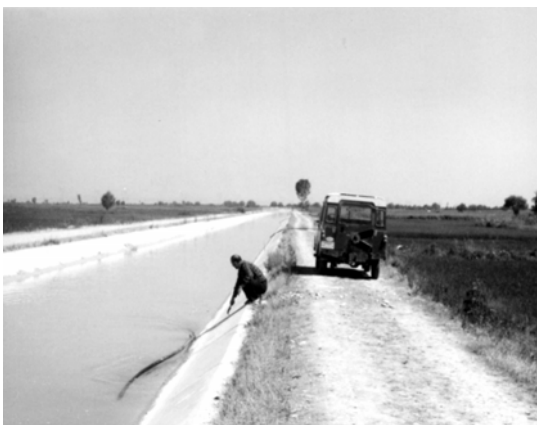
۲- در تمامی فازها شاهد بوده‌ایم که از آنجایی که بدون توجه به شرایط توزیع مناسب و وجود دریاچه‌های آبگیر، اقدام به فروش آب شده است، زارعان بطور غیرمجاز و یا با مجوز اقدام به برداشت آب با موتورپمپ و یا سیفون می‌نمایند که نه تنها امکان هیچ گونه اندازه‌گیری نسبت میزان جریان برداشتی وجود ندارد، بلکه حتی در برخی موارد اقدام به تخریب جاده‌های دسترسی شبکه نموده‌اند (شکل‌های ۵ و ۶).

شکل ۶. مأمور بهره‌برداری در حال خارج ساختن سیفونی که به منظور بهره‌برداری غیر مجاز در کانال اصلی قرار داده شده است

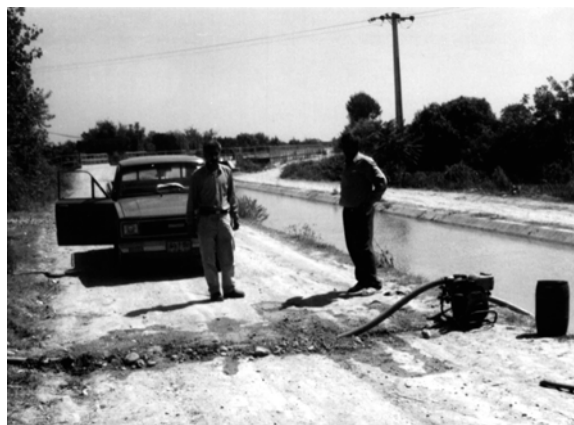
شکل ۵. تخریب جاده دسترسی در اثر برداشت غیرمجاز از کانال اصلی با موتورپمپ

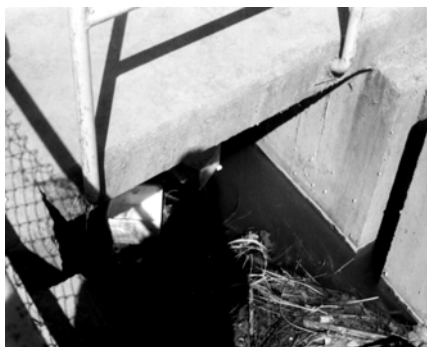
سیستم آشغال گیر مناسبی مجهز نیستند که این خود موجب انسداد و گرفتگی جریان در مبادی ورودی و خروجی جریان شده و موجب ایجاد افت در جریان می‌گردد و حتی در برخی موارد مشکلات ناشی از انسداد به قدری حاد می‌شود که با استفاده از روش‌های معمول برطرف نمی‌شود (شکل ۷).

شکل ۷. گرفتگی دریچه‌ها به سبب نداشتن آشغال گیر مناسب

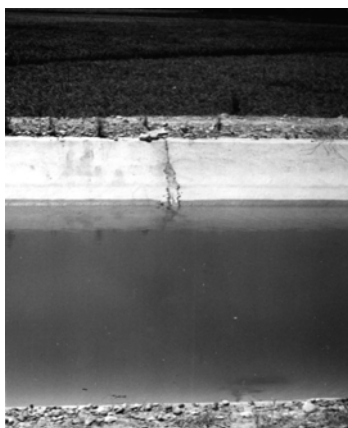
نامناسب دیواره‌های خاکریز کانال و عدم رعایت حریم کانال، مشکلات نشست آب به داخل باغ‌های مجاور موجب شکایت صاحبان آنها شده است که برای رفع این مشکل درزهای انبساط و انقباض کانال‌ها به طور کامل مسدود شده است که با توجه به ضرورت وجود آنها در برابر فشارهای ناشی از تغییر شرایط حرارتی، این عمل ممکن است آسیب‌های سازهای جدی را به کانال‌ها وارد سازد (شکل ۱۰)(۲).

شکل ۱۰. بستن درزهای انبساط

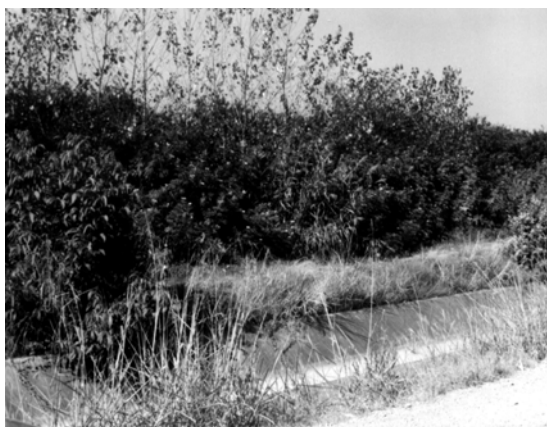
متأسفانه علیرغم گزارشات متعدد مأمورین بهره‌برداری اقدام اساسی در این رابطه صورت نگرفته است و در غالب موارد تا حدی این مشکلات با کمک‌های مردمی حل می‌شود، در صورتی که از وظایف اولیه و اساسی شرکت بهره‌برداری محسوب می‌شود (شکل ۱۱).

شکل ۱۱. وجود پوشش گیاهی نسبتاً انبوه در مجاورت و روی کانال‌های شبکه

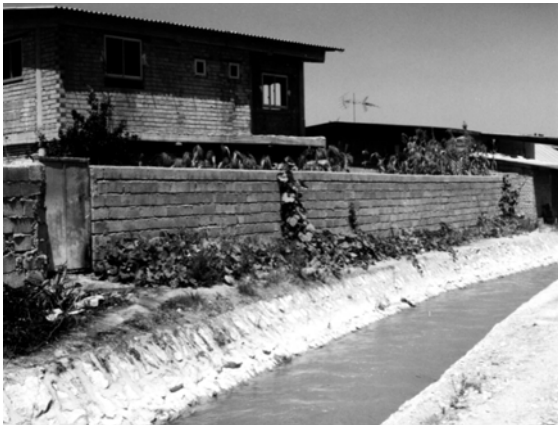
شکل ۱۳. احداث دیوار منازل و کشت در مجاورت دیواره کانال

طرفین به عنوان حریم کانال در نظر گرفته شده و از صاحبان قبلی آن خریداری شده است، تا کنون اقدام خاصی نسبت به تملیک آنها صورت نگرفته است و لذا شاهد ادامه عملیات زراعی در محدوده حریم کانال، وجود درختان مرکبات و حتی وجود دیوارهای بناهای مسکونی در مجاورت کانال اصلی هستیم (شکل‌های ۱۲ و ۱۳).

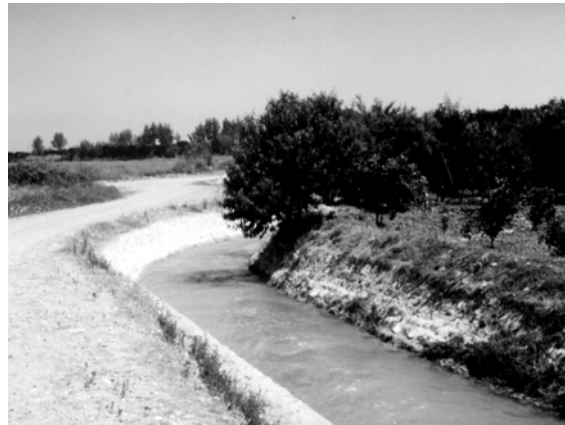
شکل ۱۲. کاشت درختان مرکبات در کنار دیواره کانال

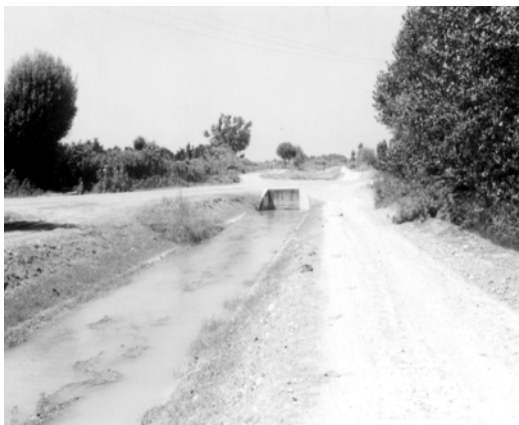
شکل ۱۴. پلی که با طراحی غلط عامل لبریزی کانال شده است (فاز ۱)

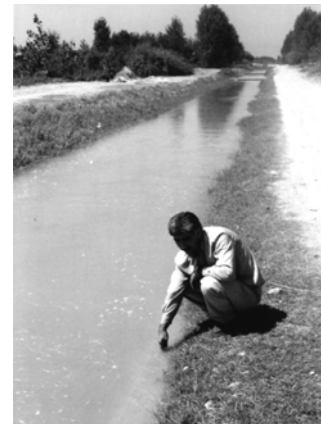
شکل ۱۵. تراز جریان چندین سانتی متر بالاتر از لبه‌های کانال قرار دارد

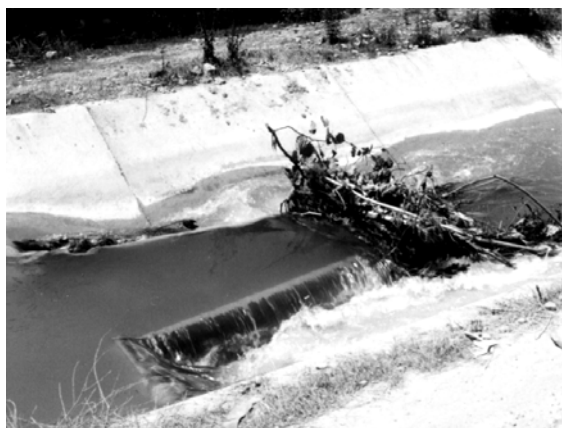
ث) گرفتگی تاسیسات موهوم در شبکه، در اثر موهوم آشغال‌ها: همانند آنچه که در مورد دریچه‌ها بدان اشاره شد، به علت نبود فرهنگ استفاده صحیح از شبکه و تخلیه آشغال‌ها در داخل کانال‌ها و فقدان سازه‌های آشغال گیر مناسب، کانال اصلی و سازه‌های انتقال شبکه نظیر چک‌ها^۱ و سیفون‌ها با مشکل جدی گرفتگی و انسداد مواجه‌اند (شکل ۱۶).

شکل ۱۶. گرفتگی چک بر اثر ریختن آشغال در کانال اصلی
