کارگاه سیستم زهکشی زیر پوشش کانال‌ها

طرح و اجرای سیستم زهکشی در زیر بخشی از پوشش بتن

مطالعه موردی

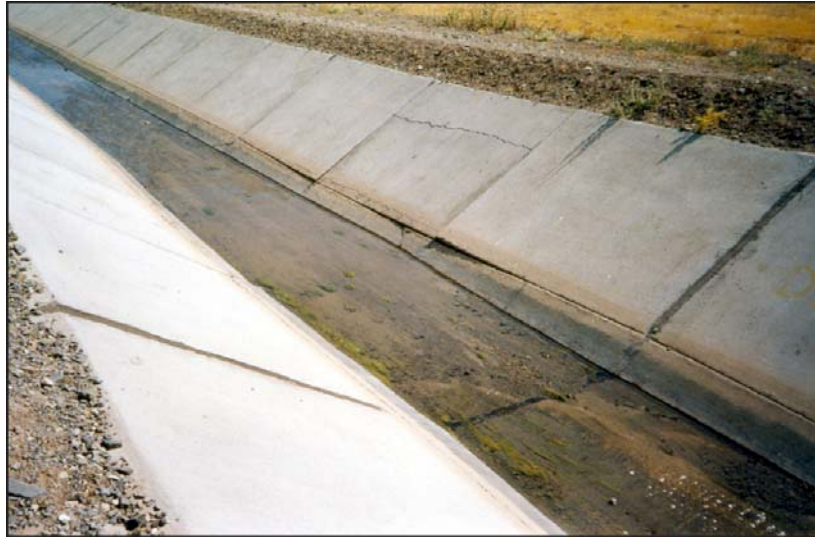
در پی اولین آباندازی کانال، پیش از تکمیل طرح برای آبیاری بخشی از اراضی، مشاهده چند مورد خرابی گزارش گردید. خرابی‌ها مشتمل بر حرکت پانلهای روی شیب کانال، از محل درزها به سمت بالا بود. هیچ مورد شکست گزارش نگردید. پراکندگی مواضع آسیب دیده در طول کل پروژه، و میزان بالا آمدگی پانلها از چند میلیمتر تا ۳ سانتی‌متر متغیر گزارش شد. (تصاویر ۱ و ۲)

تصویر شماره (۱): بالازدگی پانلهای بتنی از محل درزهای اجرایی

بعلت وضعیت حرکت پانلها، شکی در وارد آمدن نیرویی روبه بالا به پانلها وجود نداشت. بررسی از نزدیک مواضع آسیب دیده نشان داد که تقریباً در تمامی آنها، بتن ریخته شده در محل اتصال کیفیت مناسب نداشته است. این کیفیت نازل ناشی از بستر خاکی نامناسب در زیر کانال و مخلوط شدن خاک با بتن و نیز روش سنتی اجرا و عدم امکان تراکم بتن در این نواحی ارزیابی گردید. علیرغم استقبال پیمانکار و کارفرما و پیگیری‌های شدید برای ساخت دستگاه اجرای پوشش بصورت لغزنده، متأسفانه توفیقی حاصل نشد. در چند پانل از دستگاه ویبره متحرک برای متراکم‌تر کردن بتن بهره‌گیری شد، که اثرات مناسبی در متراکم‌تر شدن بتن داشت لیکن مشکل نزول کیفیت ناشی از وضعیت نامناسب بستر بتن‌ریزی‌ها، کماکان موجود بود. به نظر رسید که خرابی حاصل عملکرد دو عامل ضعف پوشش در محل درزها از یک سو و فشار زیر بستری از سوی دیگر بوده است. از آنجاکه بررسی مجدد وضعیت خاک بستر و نمونه‌گیری‌ها بعمل آمده، پتانسیل تورم در خاک را، در حد دقت‌های قابل اعمال، قابل ملاحظه نشان نداد، منشاء اصلی نیرو، فشار حفره‌ای پشت پوشش ناشی از تخلیه سریع کانال دانسته شد.

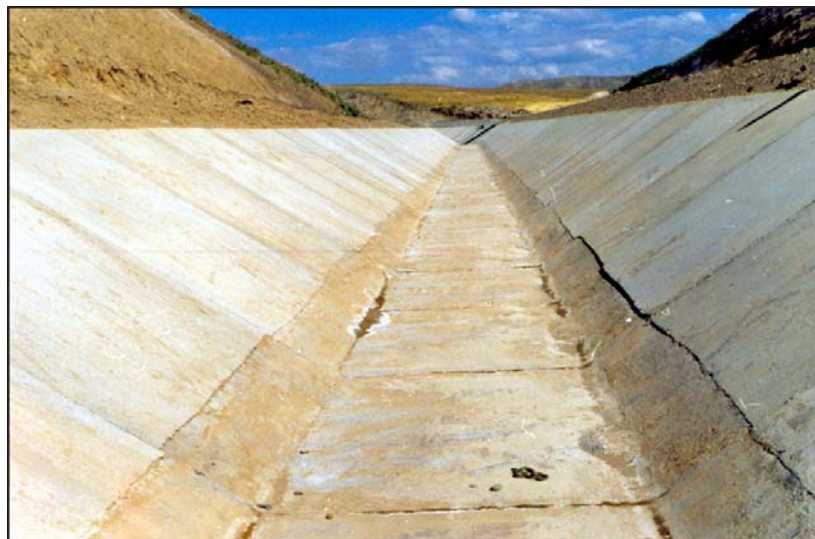
تصویر شماره (۲): بالا زدگی برخی پانلها از محل درزها قبل از اجرای سیستم فیلتر و زهکش

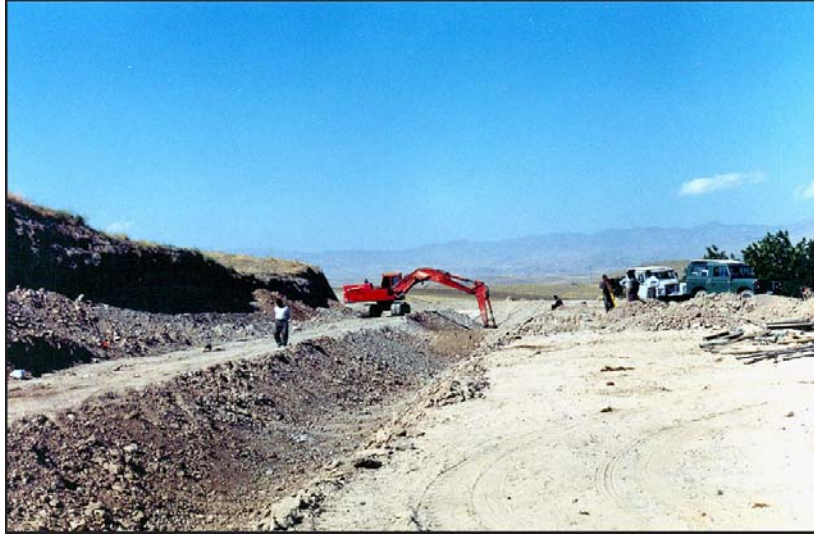
تصویر شماره (۳): کانال‌کنی مسیر در نواحی لازم به اجرای فیلتر و زهکش

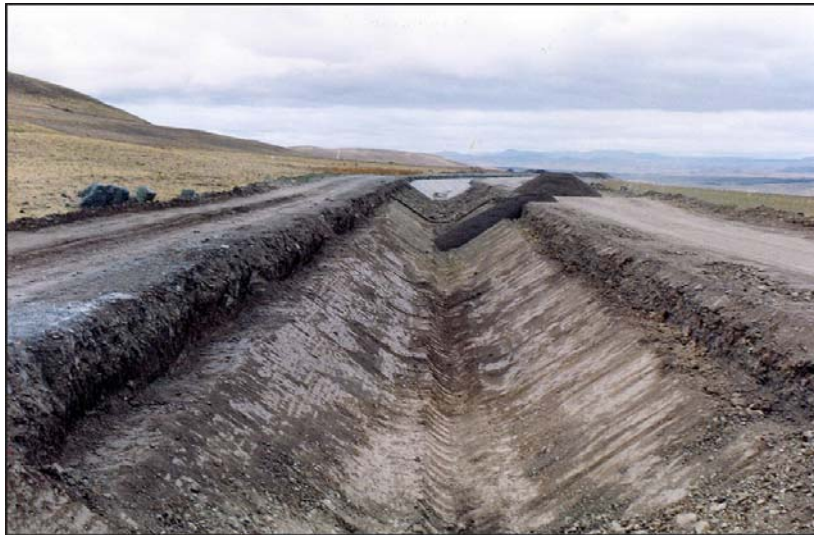
تصویر شماره (۴): ترمیمینگ و حفاری حوضچه محل استقرار لوله زهکش در زیر لاینینگ

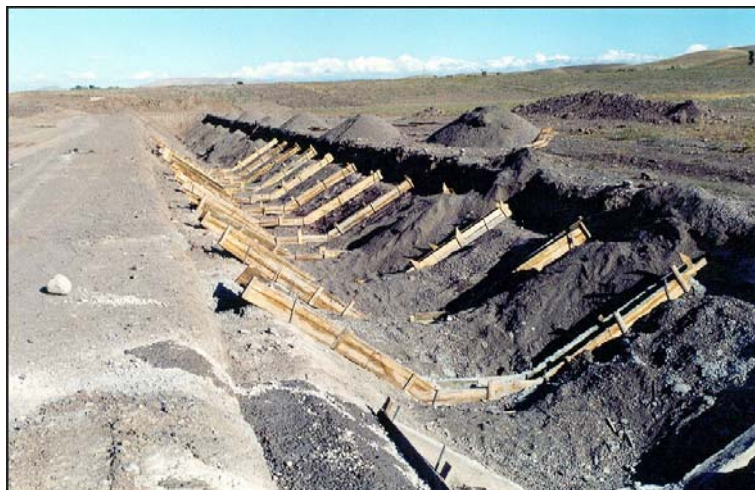
تصویر شماره (۵): قالب‌بندی جهت اجرای بالشتک‌های بتنی

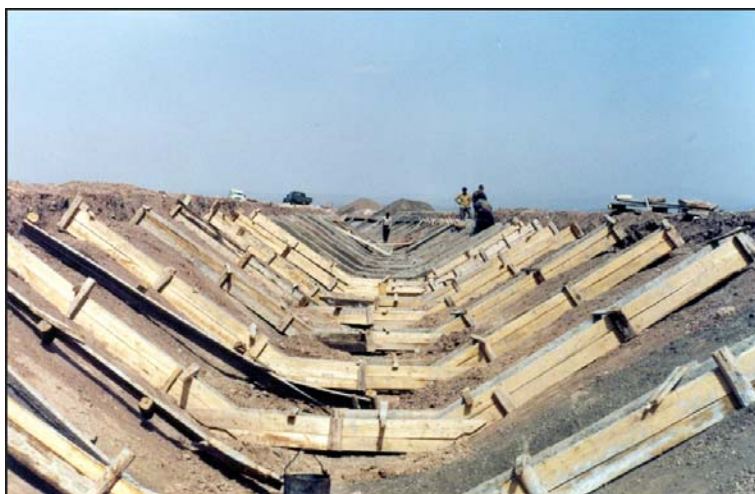
تصویر شماره (۶): قالب‌بندی بالشتک‌های بتن زیر لاینینگ

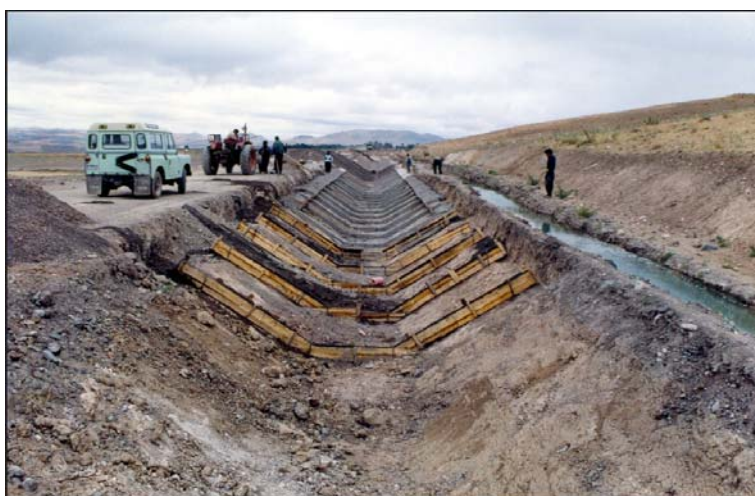
تصویر شماره (۷): بتن‌ریزی بالشتک‌های بتن زیر لاینینگ و نمایی از بالشتک‌های اجرا شده در طول مسیر

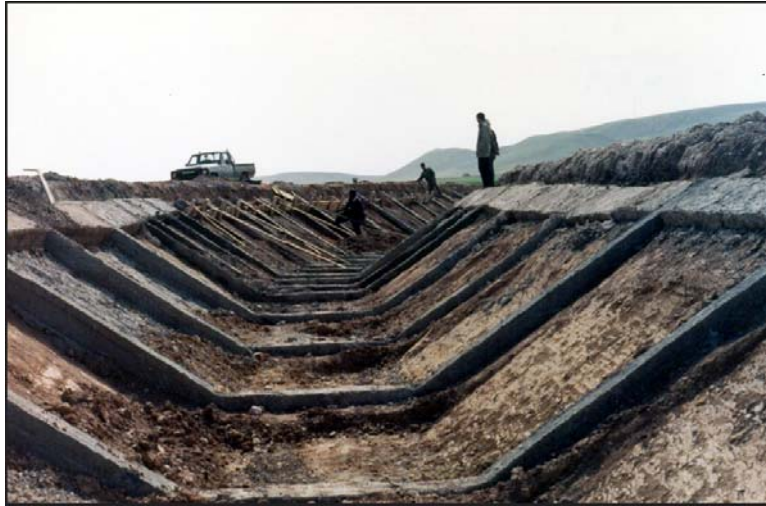
تصویر شماره (۸): بالشتک‌های بتنی اجرا شده قبل از اجرای شفته سیمانی و فیلتر ریزی

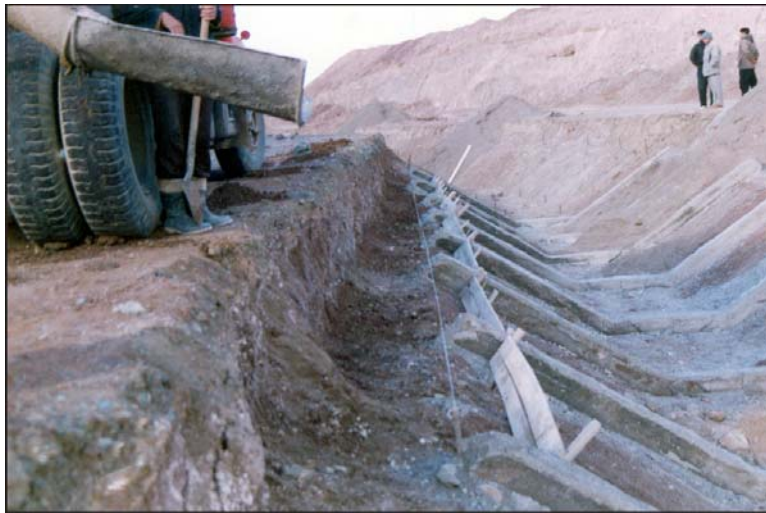
تصویر شماره (۹): آماده سازی و قالب‌بندی جهت اجرای شفته سیمانی در بالادست بالشتک‌های بتنی

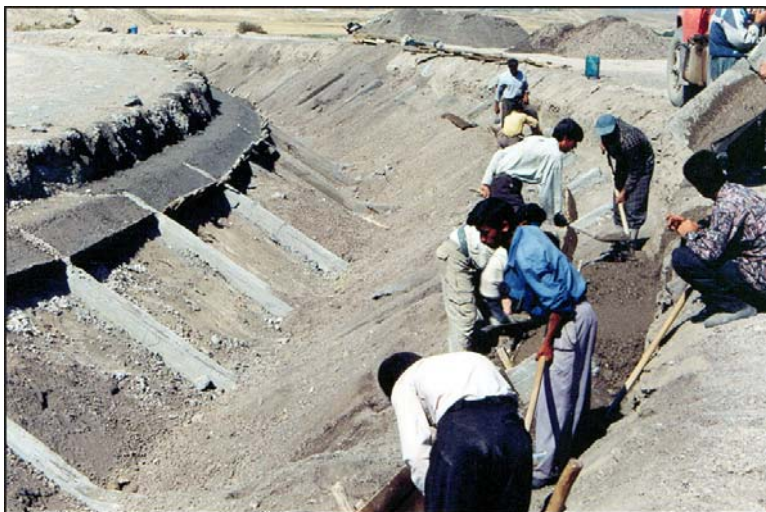
تصویر شماره (۱۰): اجرای شفته سیمانی در بالادست بالشتک‌های بتنی (قبل از فیلتر ریزی)

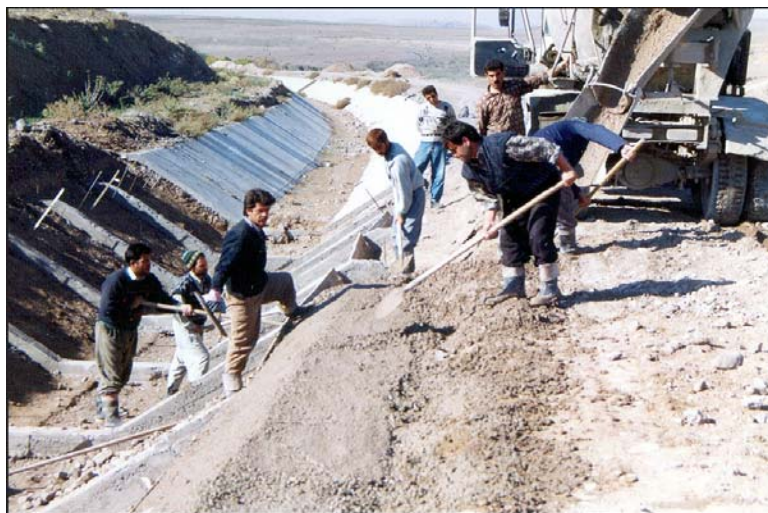
تصویر شماره (۱۱): اجرای شفته سیمانی در محل سرشیب‌ها، بالادست بالشتک‌های بتنی

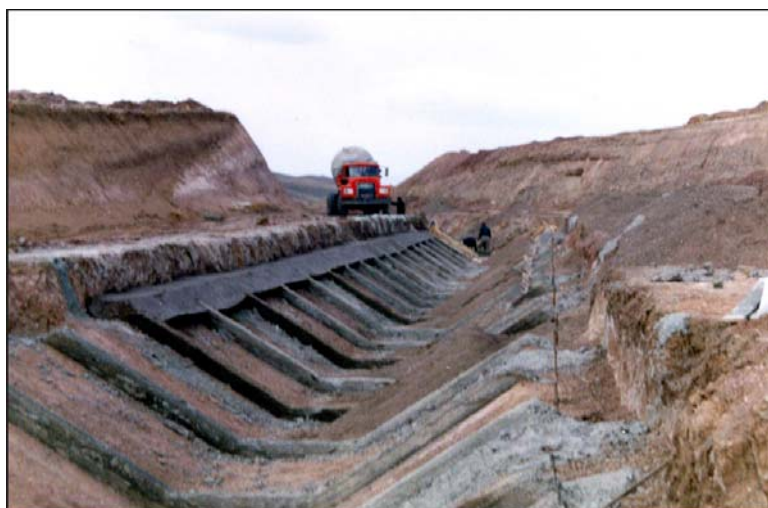
تصویر شماره (۱۲): نمایی از بالشتک‌ها و شفته سیمانی اجرا شده قبل از فیلترریزی

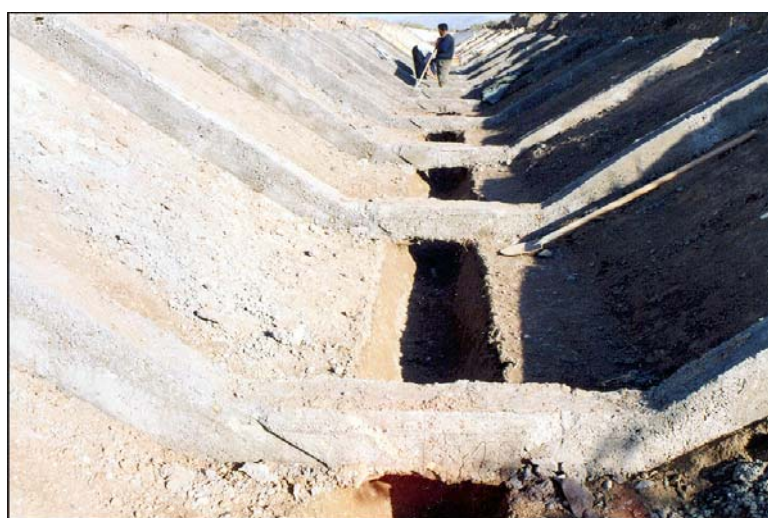
تصویر شماره (۱۳): مقطع کنی و آماده سازی محل قرارگیری لوله P.V.C مشبک زهکش

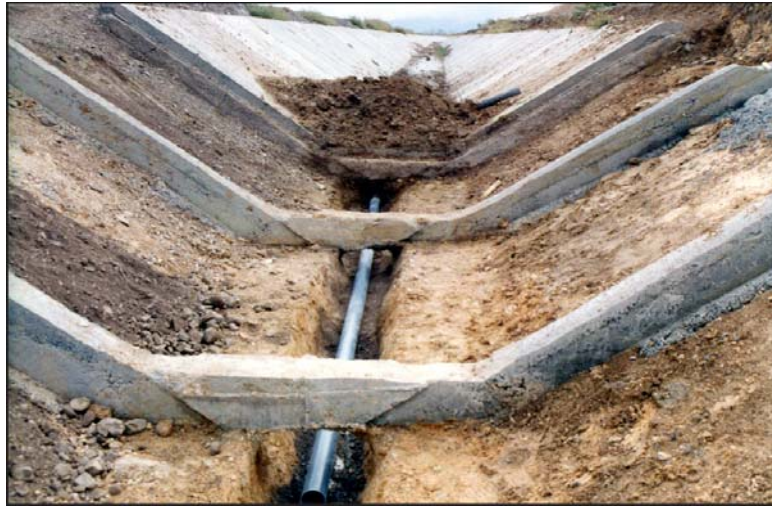
تصویر شماره (۱۴): کارگذاری لوله P.V.C مشبک در زیر بالشتک‌های بتنی و مقطع فیلترریزی

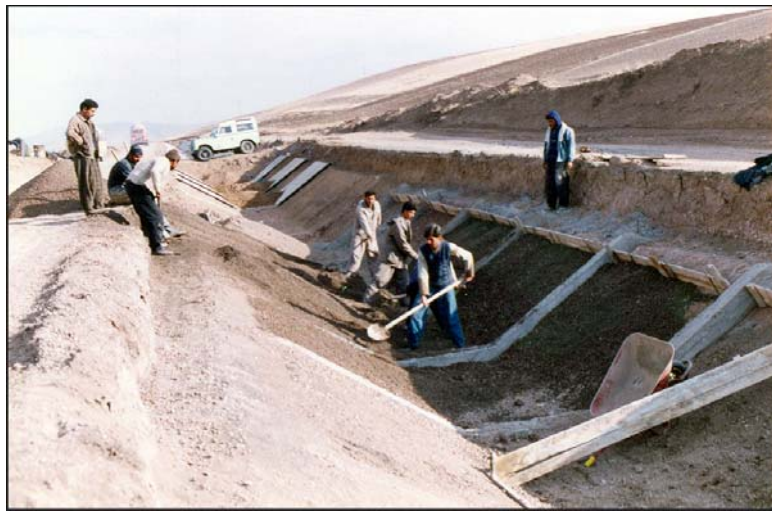
تصویر شماره (۱۵): فیلترریزی و پخش مصالح در حد واسط بالشتک‌های بتنی

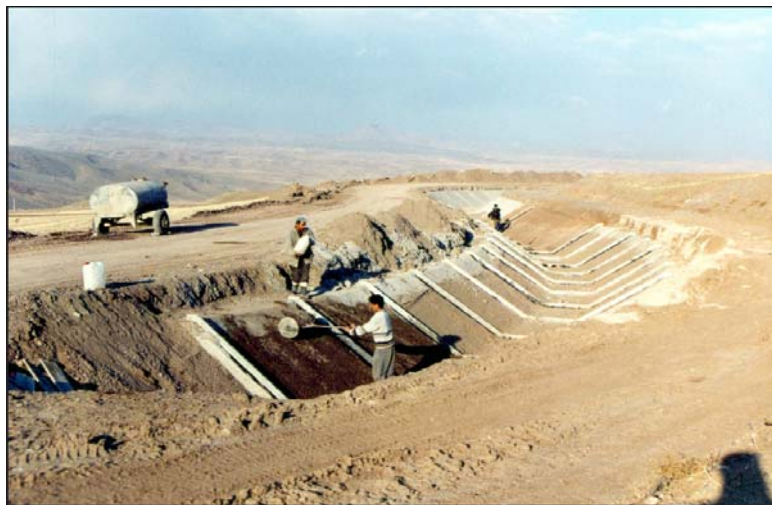
تصویر شماره (۱۶): آپاشی و تراکم مصالح فیلتربا غلطک دستی

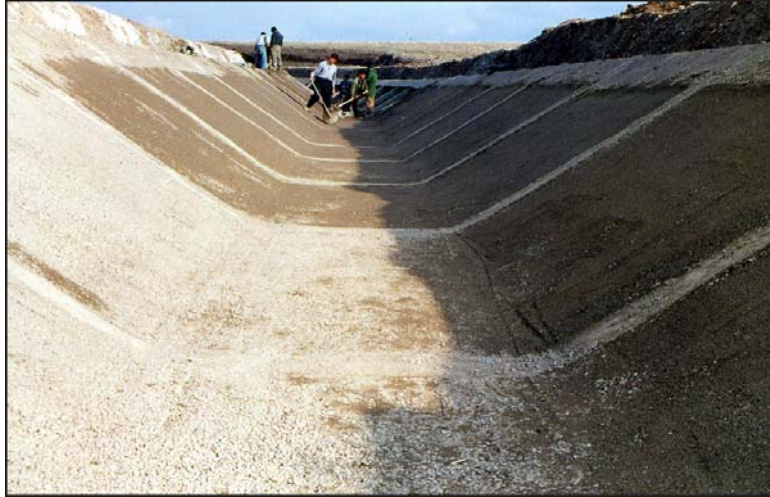
تصویر شماره (۱۷): فیلترریزی و غلطک زنی درحد واسط بالشتک‌های بتنی و آمادگی بستر جهت اجرای لاینینگ

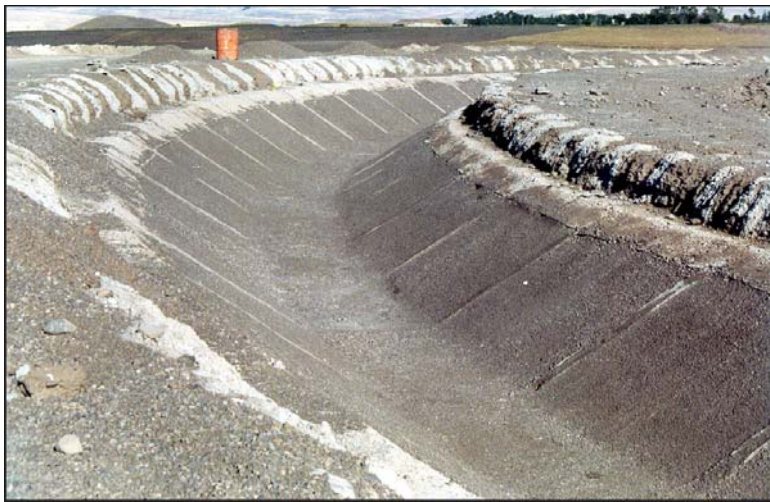
تصویر شماره (۱۸): نمایی از سطح آماده شده سیستم فیلتر، زهکش در زیر پوشش کانال (قبل از اجرای لاینینگ)

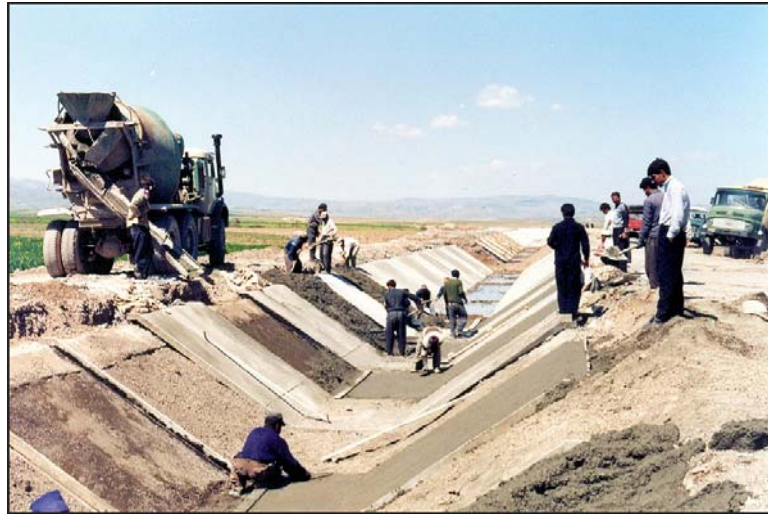
تصویر شماره (۱۹): اجرای بتن پوشش کانال روی مصالح فیلتر

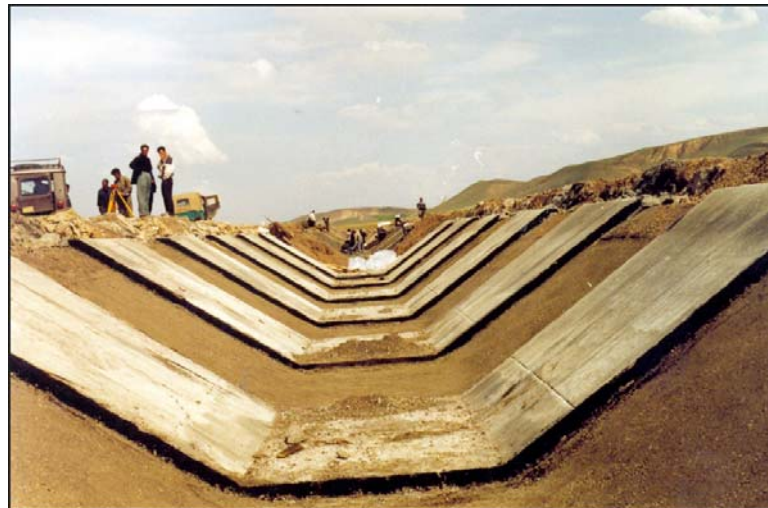
تصویر شماره (۲۰): اجرای یک در میان پانلهای بتنی روی مصالح فیلتر

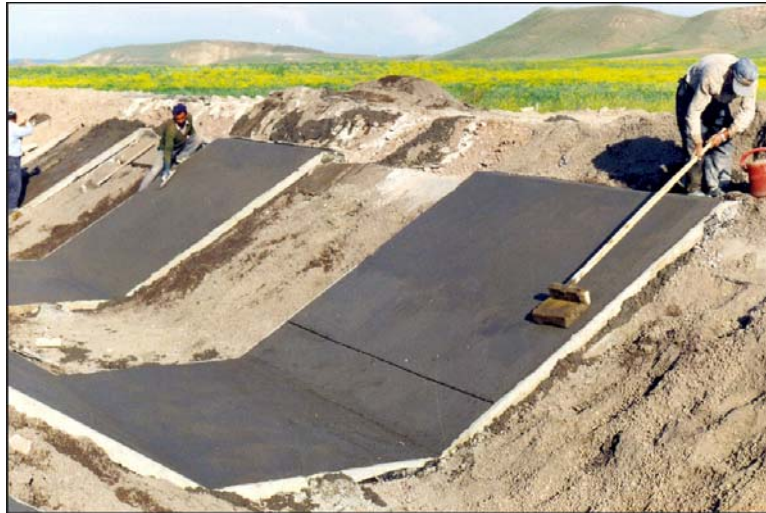
تصویر شماره (۲۱): پرداخت بتن (لاینینگ) روی مصالح فیلتر و بالشتک‌های بتنی

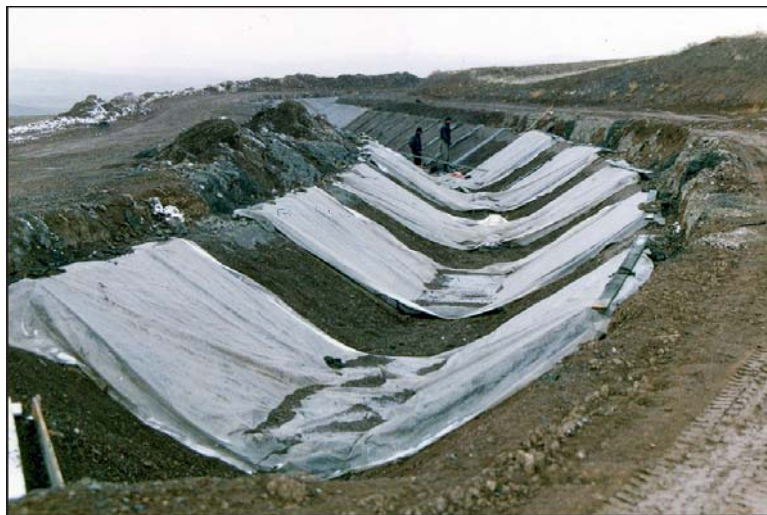
تصویر شماره (۲۲): حفاظت و نگهداری از لاینینگ اجرا شده در نواحی فیلترریزی
